**RETE DI MONITORAGGIO TOPOGRAFICO, GEOTECNICO E STRUTTURALE**

Da Luglio 2014 a Aprile 2017, su incarico di COPIN S.p.A. è stato predisposto un sistema di monitoraggio topografico, geotecnico e strutturale nell'ambito della realizzazione del ramo di collegamento tra la Tangenziale di Napoli (via Campana), la rete viaria costiera e il porto di Pozzuoli (NA). Il sistema di monitoraggio serviva a verificare le condizioni di stabilità durante le lavorazioni di cantiere, l'insorgenza di eventuali fenomeni di subsidenza in corrispondenza delle gallerie naturali e di deformazioni indotte sugli edifici e sulle opere di sostegno adiacenti alle zone di intervento (Figura 1).

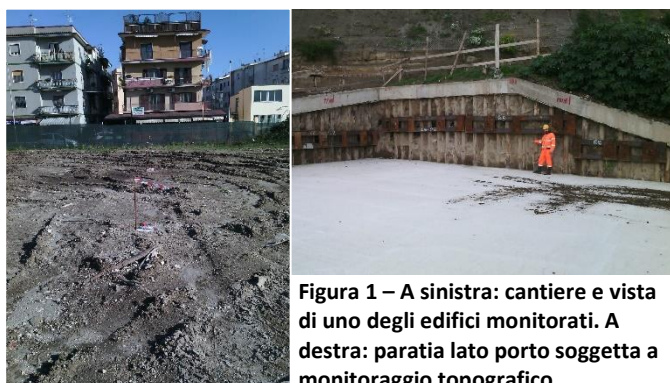
**Figura 1 – A sinistra: cantiere e vista di uno degli edifici monitorati. A destra: paratia lato porto soggetta a monitoraggio topografico.**

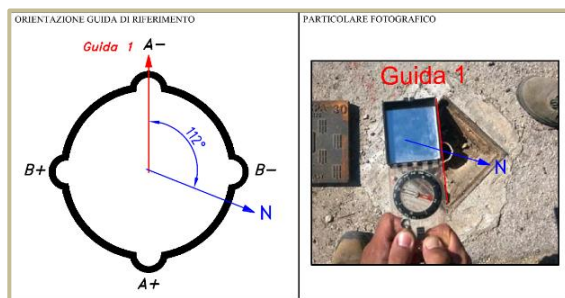
Per verificare che i terreni di fondazione non subissero **cedimenti** o **variazioni di verticalità** e **deformazioni** connesse con le lavorazioni fino ad una profondità di 40 m, in prossimità degli edifici e delle opere di sostegno a ridosso dello scavo delle gallerie di progetto sono stati installati n. 16 **tubi inclinometrici** (Figura 2) e n. 10 **tubi inclino-assestimetrici**. Gli spostamenti nei terreni sono stati verificati a partire dal rilievo della posizione orizzontale e verticale del tubo e/o degli anelli di riferimento, impiegando una sonda inclinometrica e/o una assestimetrica (passo 1 m). Le letture sono state eseguite con cadenza massima mensile. Ad ogni campagna di lettura i dati sono stati salvati automaticamente sulla memoria interna di una centralina di misura portatile per letture manuali. La valutazione degli spostamenti complessivi di ogni colonna rispetto alla configurazione iniziale di riferimento è stata ricavata dall'integrazione numerica delle inclinazioni rilevate e dalle misure differenziali rispetto alla posizione iniziale degli anelli assestimetrici, ove presenti. A parte regolari variazioni dovute all'assestamento previsto a seguito dello scavo, non sono stati rilevati movimenti significativi.

**Figura 2 – Monitoraggio inclinometrico.**

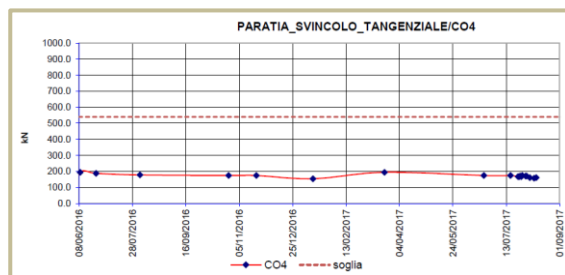
**Figura 3 – Andamento temporale della misura di una cella di carico.**

Sono state utilizzate fino a n. 5 **celle di carico** per controllare lo stato di **tensione dei tiranti** sulle paratie di sostegno (Figura 3). Le celle erano in grado di registrare il **carico** al quale sarebbero state soggette fino a un massimo di 1000 kN. Le misure sono risultate confrontabili e inferiori al valore soglia impostato, pertanto di entità trascurabili.

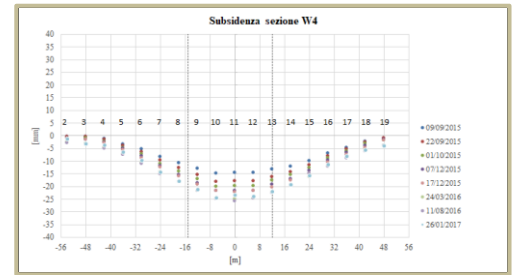
Una rete di punti di misura comprensiva di n. 291 **caposaldi** e **target topografici** è stata installata su 25 edifici e sulle berlinesi in prossimità delle aree di cantiere, al fine di valutare eventuali **spostamenti** durante le lavorazioni. Per il controllo dei **cedimenti** nelle aree sottese dalle gallerie sono state realizzate 9 **sezioni di livellazione**, comprensive di n. 146 **riferimenti** e **caposaldi**. Ogni punto di controllo è stato inizialmente collimato manualmente mediante stazione topografica. L'andamento nel tempo dei valori di spostamento relativo rispetto alla misura di riferimento all'atto dell'installazione ha permesso di definire la posizione nello spazio (Nord, Est e quota) delle singole mire ottiche. Le misure non hanno segnalato *trend* deformativi significativi, fatta salva una subsidenza di modesta entità nel settore sotteso dalle gallerie (Figura 4).

Figura 4 – Curva di subsidenza in asse a una delle sezioni di livellazione.

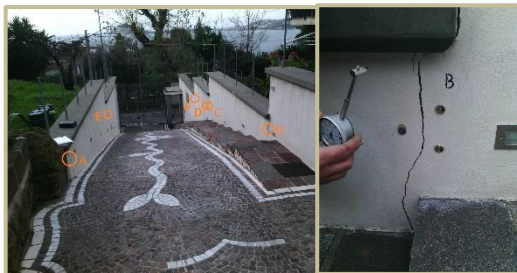
Figura 5 – Caposaldi e comparatore digitale per la valutazione della fessurazione.

**Deformometri removibili** o **crepemetri**, ossia terne di caposaldi adatti alla misurazione di precisione con comparatore digitale o analogico, sono stati installati sulle pareti di due edifici visibilmente lesionati (Figura 5). L'eventuale **progressione del fenomeno fessurativo** è stata verificata con cadenza almeno mensile mediante misure, dell'interdistanza tra almeno due dei riferimenti installati in ogni punto (accuratezze dell'ordine del centesimo o del millesimo di millimetro).

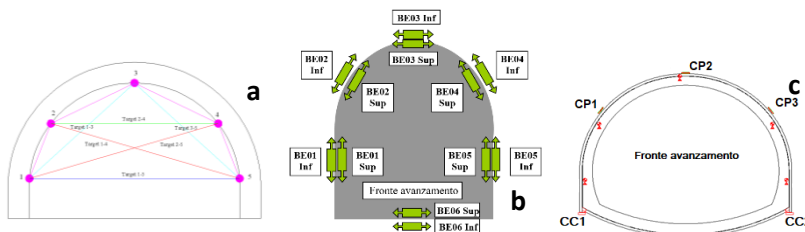
Figura 6 – Sezioni di monitoraggio in galleria.

- Monitoraggio delle **convergenze**: rilievo della posizione plano-altimetrica di 5 punti disposti lungo il perimetro di scavo della galleria (n. 79 sezioni di **target riflettenti** o bulloni di convergenza abbinati a distometri meccanici - Figura 6-a). Le misure non hanno evidenziato deformazioni significative nel corso delle operazioni di scavo.
- Controllo delle **sollecitazioni** in galleria: n. 23 sezioni costituite da n. 6 coppie di **barrette estensimetriche** a corda vibrante (*Vibrating Wire Strain Gauge*, Figura 6-b).

- Determinazione dei **carichi radiali in calotta e alla base delle centine**: n. 16 sezioni comprensive ognuna di n. 3 **celle di pressione** in calotta e di n. 2 **celle di carico** in corrispondenza dei piedritti (Figura 6-c).

Dalle misure, effettuate con una centralina di misura portatile, risulta che tutte le celle hanno mostrato una perdita di carico riconducibile alla stabilizzazione delle strutture di contenimento.
